# **Thermographie des ponts thermiques Copropriété Bizanet au 22 rue Bizanet à Grenoble 38**

*Recherche des ponts thermiques de  
l'immeuble*

**Conseil syndical copro Bizanet**  
22 rue Bizanet  
38000 Grenoble

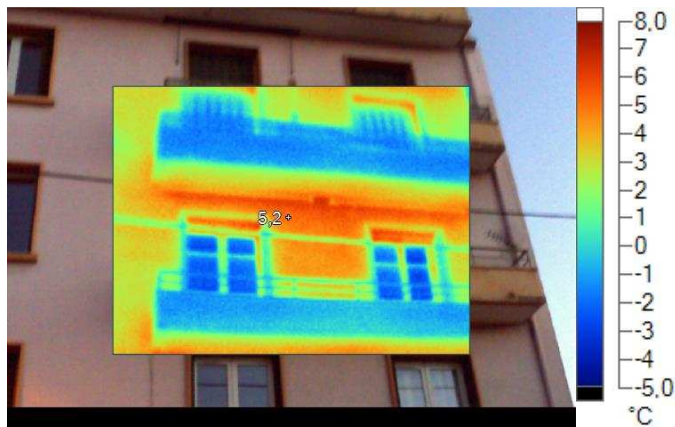
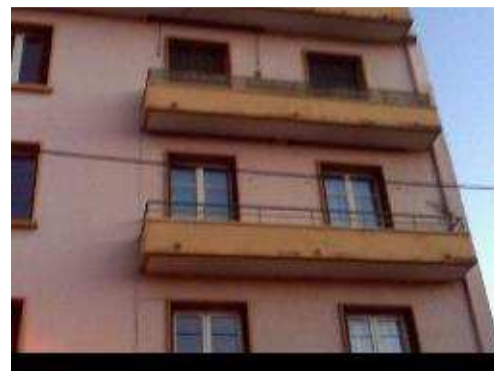
IR000029.IS2

La vue montre des ponts thermiques importants sous les balcons et aux tableaux des fenêtres.  
Pont thermique linéique important : T° relevée de 8 °C à la jonction des balcons et des murs.

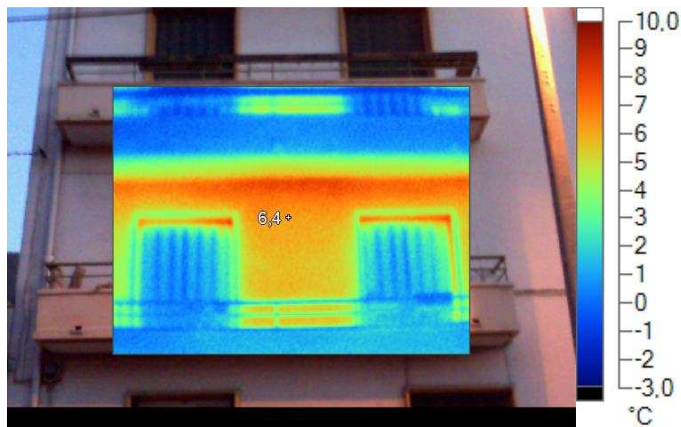
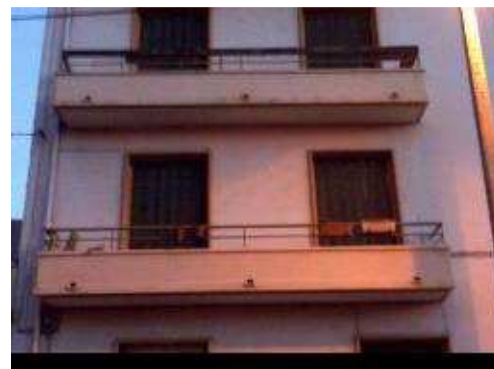
IR000031.IS2

La vue montre des ponts thermiques importants sous les balcons et aux tableaux des fenêtres.  
Pont thermique linéique important : T° relevée de 8 °C à la jonction des balcons et des murs.

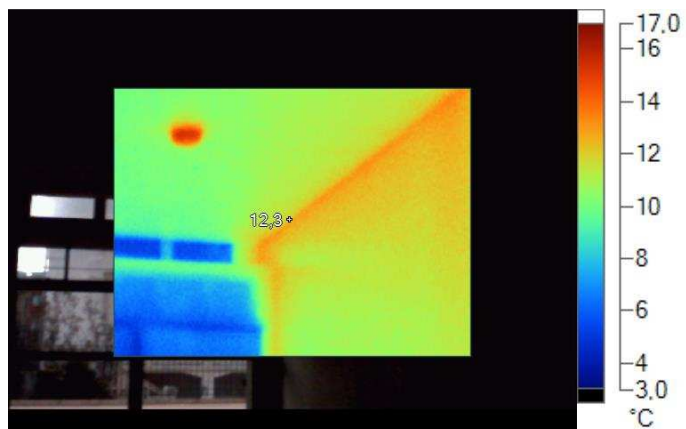
IR000033.IS2

**Photo thermique à l'intérieur du porche** : T° relevée dans le sas fermé de 10 °C

La vue montre des ponts thermiques importants sur les murs mitoyens des appartements du RdC et notamment à l'intersection du plafond et des murs.

Pont thermique linéique important : T° relevée de 1 3°C à la jonction du plafond isolé et des murs.

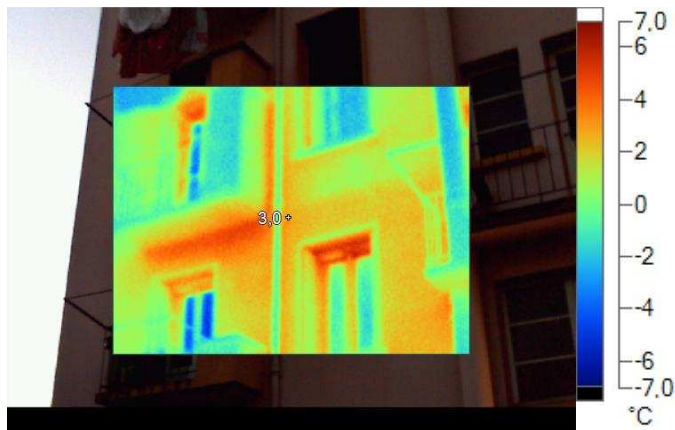
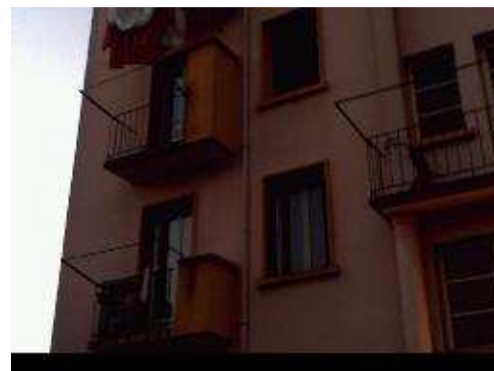
IR000036.IS2

La vue montre des ponts thermiques importants sous les balcons et aux tableaux des fenêtres. Pont thermique linéique important : T° relevée de 5 °C à la jonction des balcons et des murs.

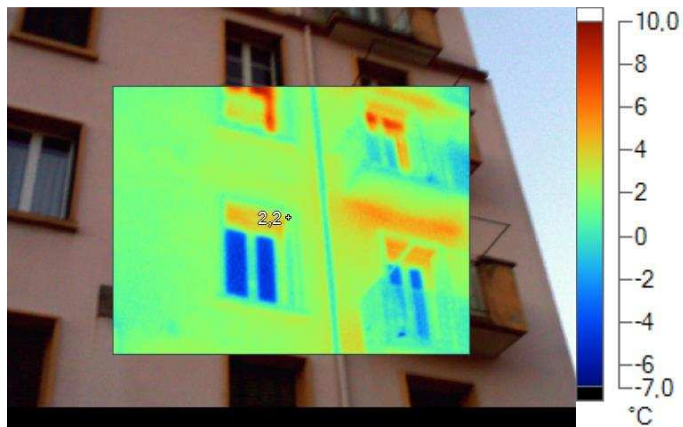
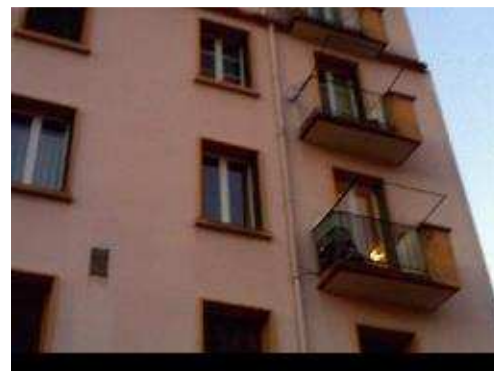
IR000038.IS2

La vue montre des ponts thermiques importants sous les balcons et aux tableaux des fenêtres. Pont thermique linéique important : T° relevée de 5 °C à la jonction des balcons et des murs.

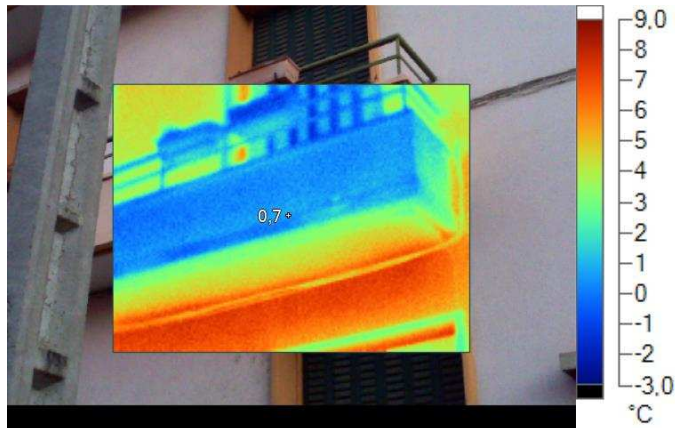
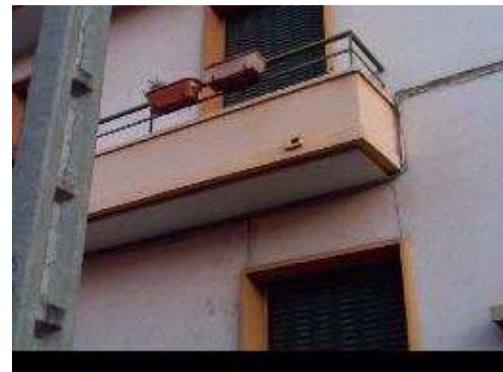
IR000041.IS2

La vue montre des ponts thermiques importants sous les balcons et aux tableaux des fenêtres.  
Pont thermique linéique important : T° relevée de 8 °C à la jonction des balcons et des murs.

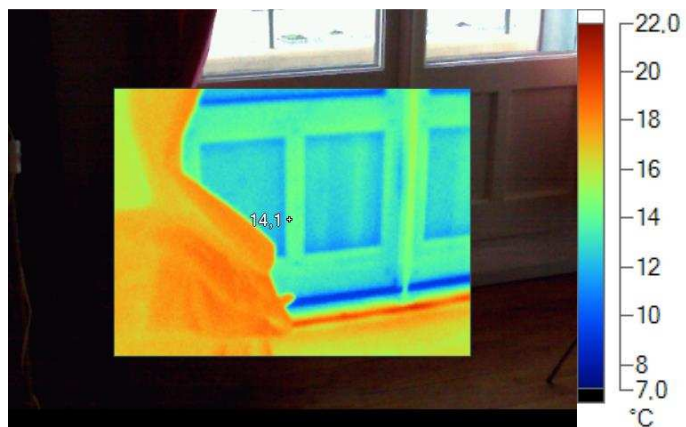
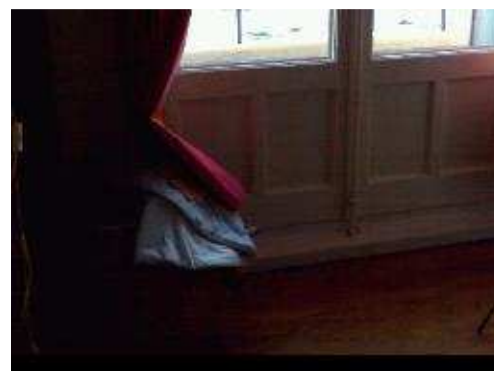
IR000051.IS2

La vue montre des entrées d'air froid en pourtour des châssis et des pare-closes des fenêtres.  
Il s'agit de fenêtres anciennes en bois.  
T°relevée au niveau des entrées d'air de 9°C.

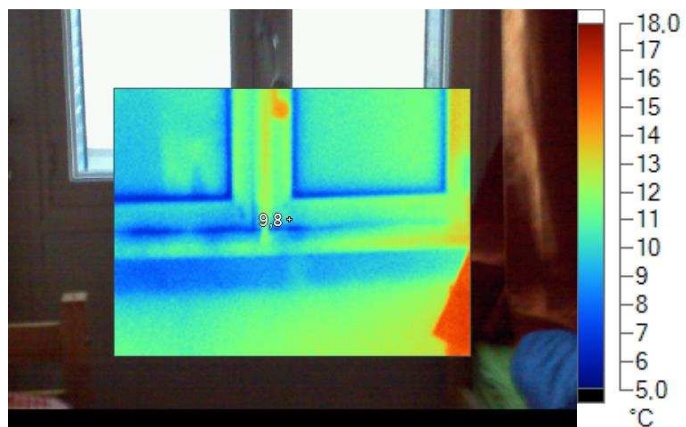
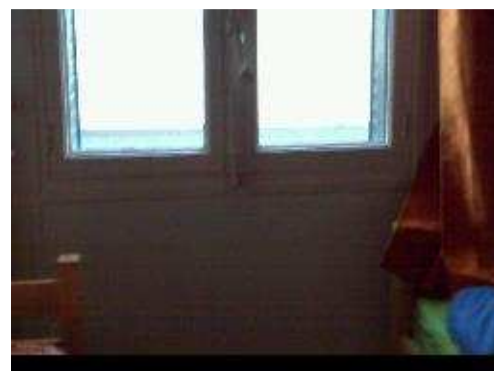
IR000052.IS2

La vue montre des entrées d'air froid en pourtour des châssis et des pare-closes des fenêtres.  
 Il s'agit de fenêtres anciennes en bois.  
 T°relevée au niveau des entrées d'air de 7°C.

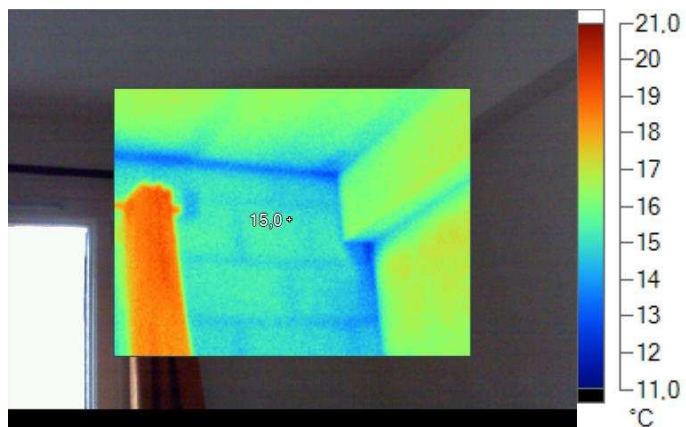
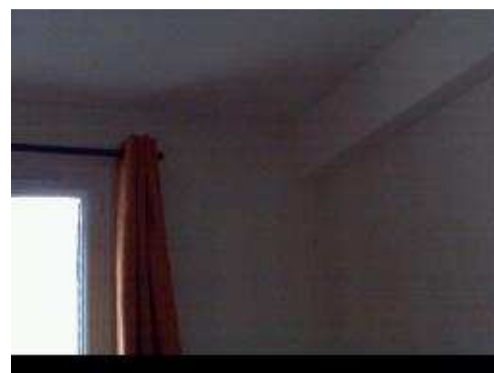
IR000054.IS2

La vue montre des ponts thermiques importants à la jonction de la cloison intérieure, du plafond intérieur et du mur extérieur nord. On aperçoit clairement un doublage brique intérieur inefficace en tant qu'isolant.

Ponts thermiques linéiques importants : T°relevée de 13,5°C à la jonction des plafonds et cloison avec le mur extérieur.
