Une maison pisé rénovée écologique

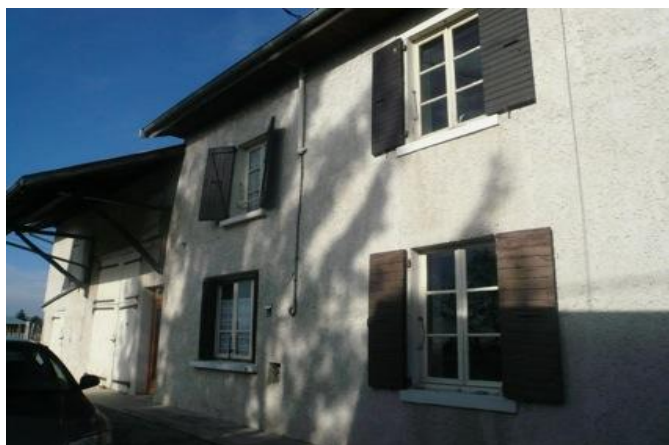
AVANT

Une maison pisé bioclimatique dégradée et non isolée

- aucune isolation
- fenêtres non étanches simple vitrage
- humidité des murs pisé sur pignon nord-ouest
- courants d'air permanents, très faible étanchéité à l'air
- chauffage au fuel avec chaudière ancienne à faible rendement
- toiture et charpente en mauvais état
- arases des murs pisé sous toiture très dégradées
- pisé enduit au ciment et fortement dégradé
- peintures laques à l'intérieur
- ventilation naturelle

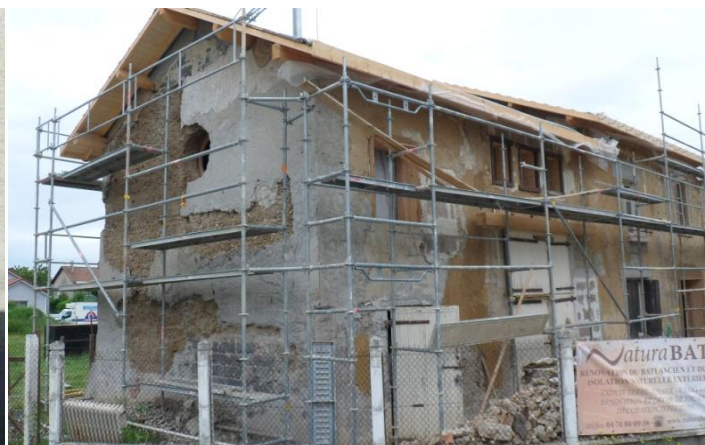
APRES

Une rénovation perspirante

- isolation extérieure des murs pisé de 4 cm avec enduit Diathonite hormis la façade sud
- isolation naturelle 25 cm ouate de cellulose en toiture sarking et chaînage bois
- isolation de 8 cm liège du sol avec hérisson ventilé
- fenêtres THP $U_w = 1,5 \text{ W/m}^2 \cdot \text{K}$
- piquage des murs pisé intérieurs et pose d'enduits terre
- VMC simple flux hygo B
- électricité aux normes et éclairage faible consommation + puits de lumière en toiture
- chaudière à granules à haut rendement avec silo de stockage pour 1 saison de chauffe et ballon tampon ECS
- plancher chauffant en RdC et radiateurs à l'étage
- drainage et reprise des cheneaux
