Un appartement rénové BBC dans Paris

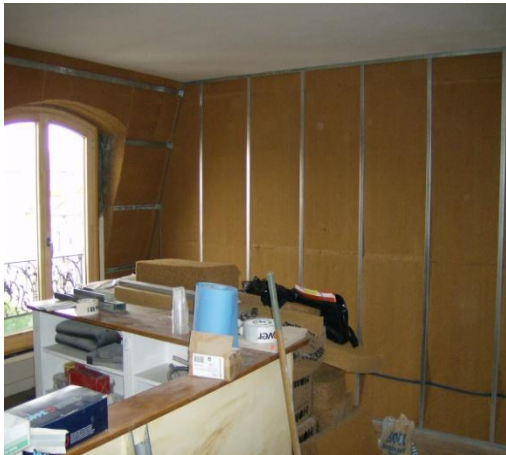
AVANT

UNE PASSOIRE THERMIQUE

- aucune isolation
- fenêtres non étanches double vitrage
- lanterneaux non étanches simple vitrage
- humidité sous toiture
- humidité autour des fenêtres
- humidité omniprésente dans la SdB
- ponts thermiques au plafond, plancher, fenêtres et mur de refend
- parois froides extérieures
- courants d'air permanents
- T°moyenne hivernale 18°C
- T°moyenne estivale 26°C, pics à 34°C
- chauffage au gaz faible rendement
- ECS instantanée sur chaudière gaz défectueuse

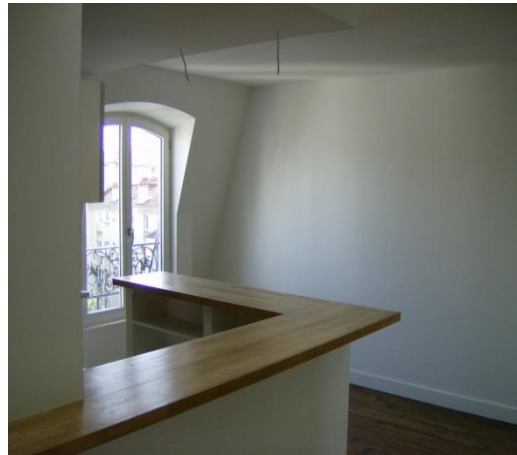
APRES

UNE RENOVATION EXEMPLAIRE

- isolation intérieure 20cm laine de bois en partie toiture, 12cm sur murs pierre
- isolation naturelle 30 cm ouate de cellulose dans combles perdus
- fenêtres THP $U_w = 1,3 \text{ W/m}^2.K$
- lanterneaux THP $U_w = 1,3 \text{ W/m}^2.K$ motorisés pour ventilation nocturne
- étanchéité intérieure avec freine-vapeur à Sd variable
- VMC double flux haut rendement compacte
- chaudière à gaz à condensation avec mur chauffant basse T°
- ballon tampon ECS 80L isolé
- stores extérieurs
- revêtements écologiques sans formaldéhydes ni COV
